# 蓬江区棠下镇“1·6”高处坠落一般伤亡事故调查报告

根据《生产安全事故报告和调查处理条例》（国务院令 第 493 号）第三十四条规定，现将蓬江区棠下镇保利中心住宅“1·6”高处坠落一般伤亡事故情况公开如下：

二、事故发生地点：江门市蓬江区棠下镇滨江新区体育中心东侧，新南路与体育路交界处的保利中心住宅项目内

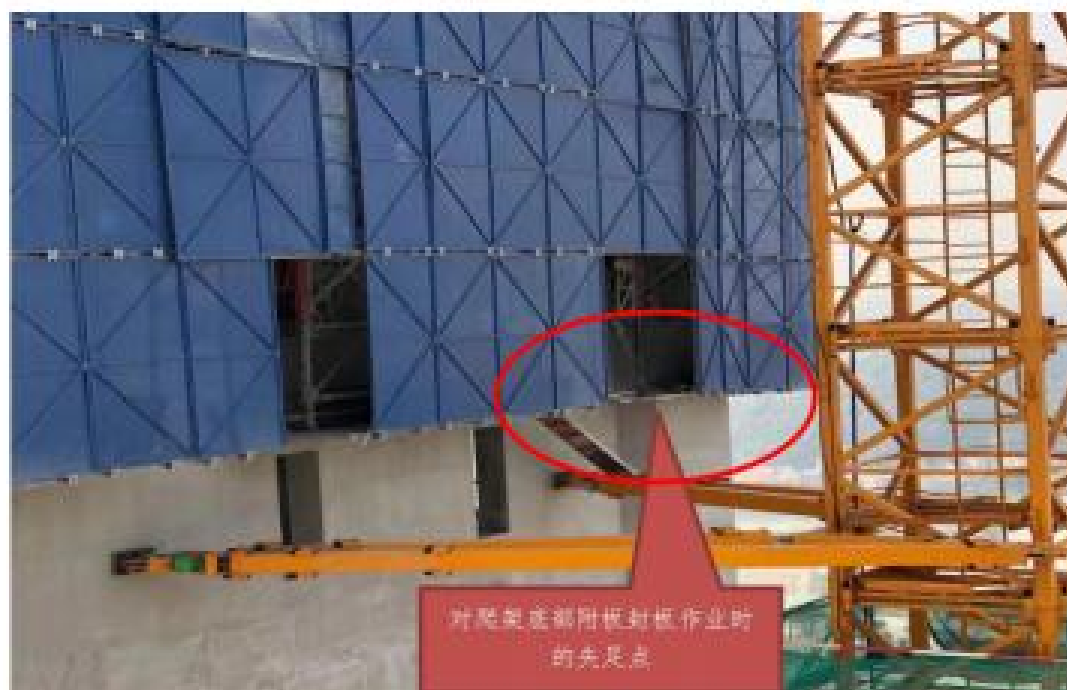
图一 施工现场 04 幢爬架图

2021 年 1 月 6 日 12 时许，深圳韬盛达工程技术有限公司的员工何某良、韩某、杨某景前往保利中心住宅 04 幢土建工地建筑爬架进行调整提升工作。14 时许，韩某协助杨某景在 04 幢 40 层对爬架底部附板进行翻板稳固作业（图一）时不慎坠落到地下车库顶板上（图二），现场项目人员立即安排项目部的车，把伤者抬上车送

**韩某**安全意识淡薄，对高处作业涉及行走通道稳固性、正确使用个人防护装备、按规程上岗操作的功能保护作业认识不足，未按规定取得《建筑施工特种作业操作资格证》（操作类别：附着升降脚手架建筑架子工）的情况下违规上岗作业。高处作业时，贪图方便，未将身上安全带装备的活动挂钩系挂在牢固的构件上，不小心踏空从建筑爬架与建筑物外墙缝隙坠落地下车库顶板上，是此起事故发生的直接原因。

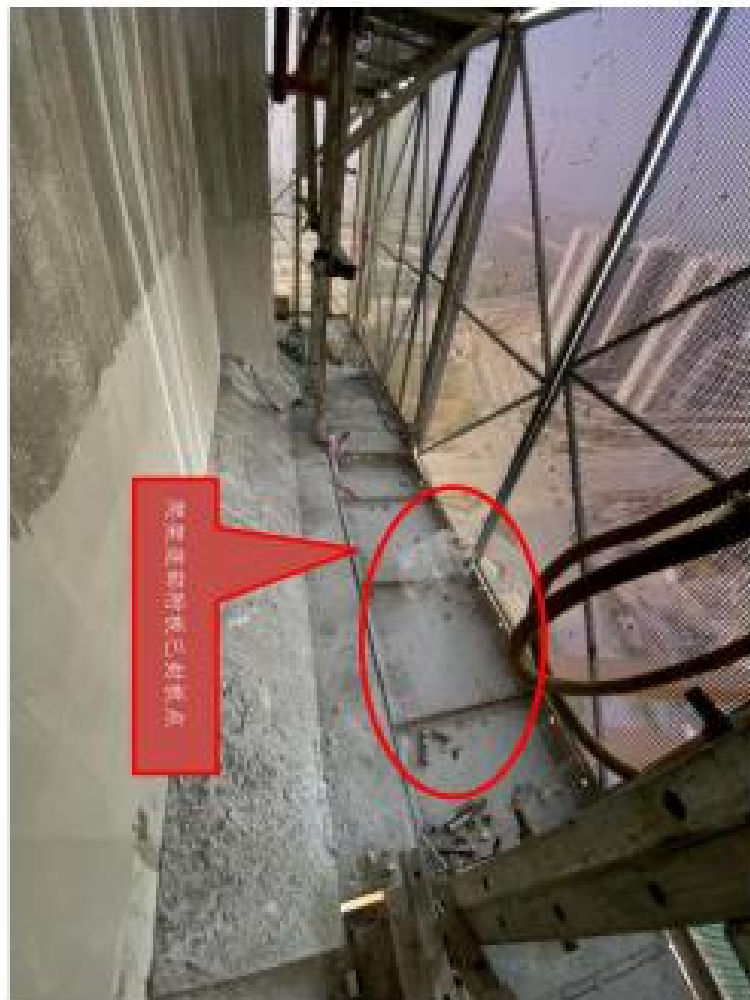
图三 施工现场爬架底板已封闭图
